上郡町庁舎個別施設計画

令和7年4月 改訂版

上郡町庁舎個別施設計画 改訂版

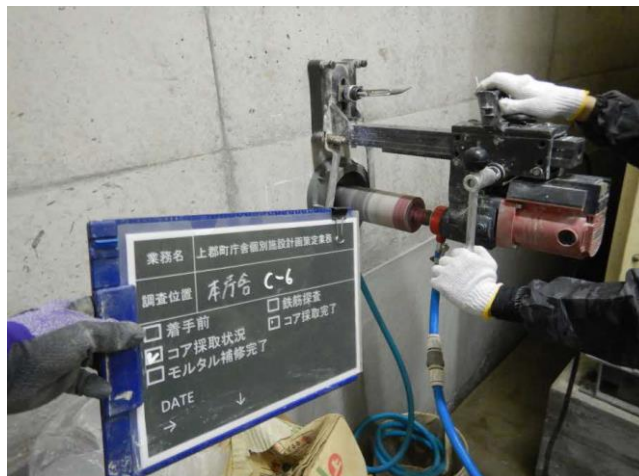
図 3-1 コンクリートコア採取状況

圧縮強度試験結果より、全ての調査箇所において圧縮強度が設計基準強度以上であることが確認されました。よって、本構造物は十分な強度を有しているため、健全であると判断されました。
